KÄYTTÖKOKEMUSRAPORTTI

SUOMEN LÄMPÖPUU OY

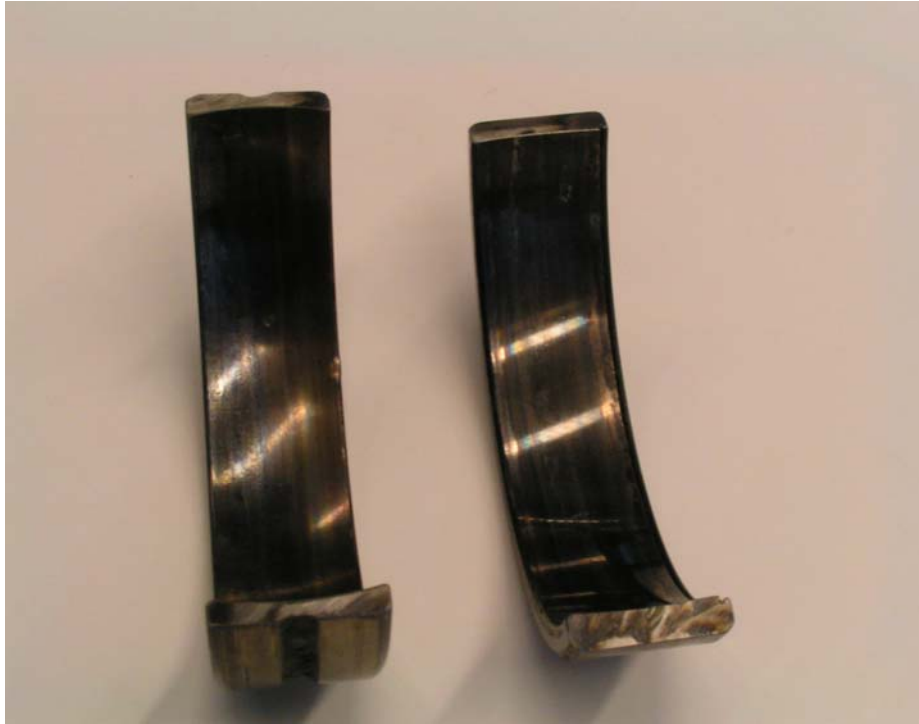
Kuva 1.

13,5 viikon kuluttua 30. päivä huhtikuuta 2004 laakeri lopulta meni jumiin. Laakerin käyttöikä oli pidentynyt 4-5-kertaiseksi. Kun laakeri avattiin, huomattiin, että laakerin teräksinen jakorengas oli tuhoutunut, jolloin tynnyrimäiset haulit (rullat) olivat päässeet kääntymään väärään asentoon ja jumiuttaneet laakerin. Laakerista voi paljain silmin havaita, että laakerin sisä- ja ulkokehän kitkapintoihin oli muodostunut lasimaisen kirkas erittäin sileä pinta. Laakeri olisi todennäköisesti kestänyt vielä pitkään, ellei jakorengas olisi hajonnut.

Kuvassa 1. oikealla RVS-käsitellyn laakerin ulkokehä, jonka pinta on muokkautunut lasimaisen kirkkaaksi ja sileäksi. Vasemmalla samanlainen vastaavassa kohteessa toiminut normaalisti voidellun laakerin ulkokehä. Pinnankarheuden ero näkyy paljaalla silmällä jopa valokuvasta.
